# 式番街植栽 中長期整備計画

緑地から庭園へ

2021年12月  
植栽専門委員会

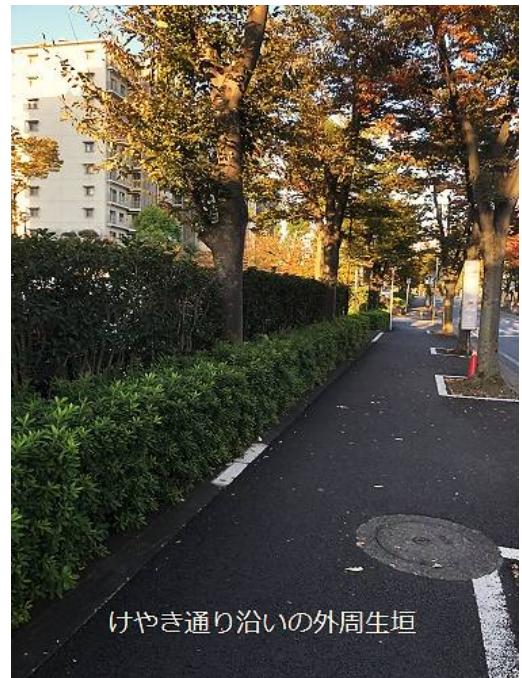
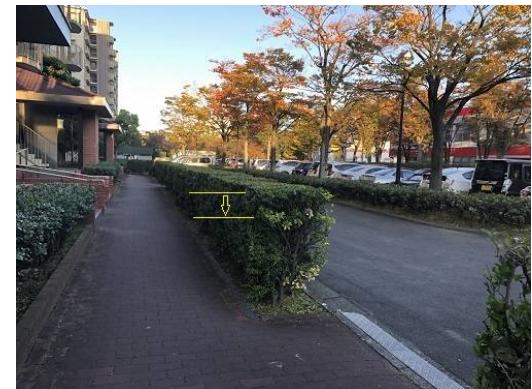
春にはツツジの花、秋には金木犀の芳香と、樹木の緑の良い環境を提供しており維持すべきと考えました。ただし、金木犀は当初 1.5m で計画されていましたが、経年の成長で金木犀は 1.9m~2m に成長し、視認性が悪くなっています。ツツジも 75cm となり、当初計画の 50cm から大きくなりすぎています。切り下げるにより、初期に設定した視認性を確保することができます。

金木犀生垣は 1.5m、ツツジは 50cm に切り下げます。

ケヤキ伐採による生育環境の変化を考慮して、2023 年度に実施します。生け垣の幅は縁石内側の線とします。ツツジの高さは、車両からの視認性を考慮して、車両出入口はさらに必要により切り下げることとします。

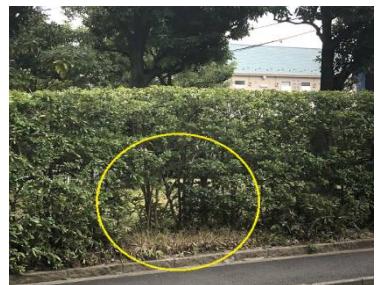
いため、生垣の下のほうの葉がどんどん少なくなって、密度の低いスカスカ状態になってしまいます。

式番街の生け垣も、長い年月の経過で、生垣の高さが当初設計より高くなっているものが多く、ある程度の高さまで切り下げるにより、下枝を再び充実させる必要が生じています。

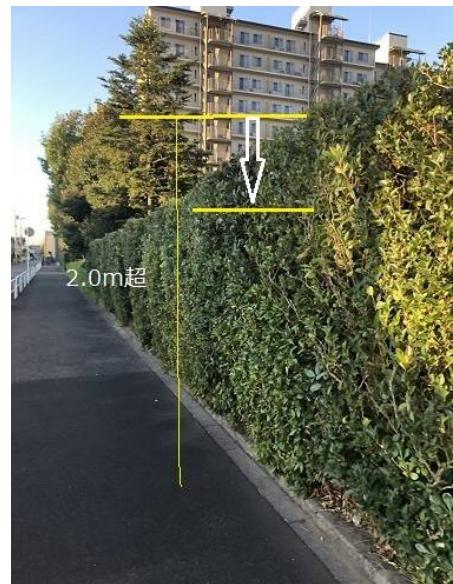
内側のテラスからの視点と外の歩道からの視点からの両方からのイメージで考える必要があり、テラスから見るともっと高くならないかと感じますが、歩道からの視線は 1.6m で遮ることができます。現在は 2.2m~3m 近くある生け垣を 1.8m まで切り下げるごとを提案します。(それでも毎年 5cm~10cm は伸びるので、数年に一度は切り下げを行う必要があります。)

枝葉は内のりとし、歩道にはみ出さないようにします。生垣幅は 75cm とします。

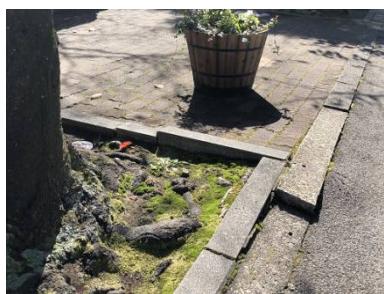
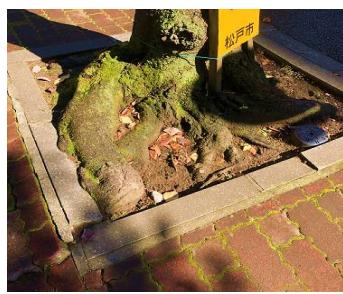
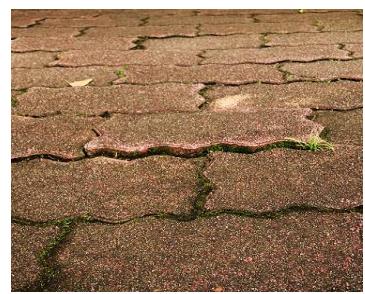
一方、ソメイヨシノは浅根性という性質があり、地上部が成長するのに伴って、根も四方八方に拡がりながら太く成長して、アスファルトやインターロッキングブロックを持ち上げる“根上がり現象”を発生させるため、植樹枠の破壊やインターロッキングに段差が発生し、歩行者の安全な通行に問題が生じており、多くの住民から早急な対策が求められています。

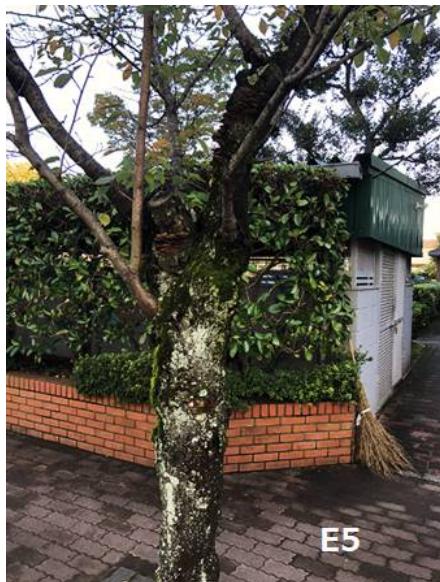
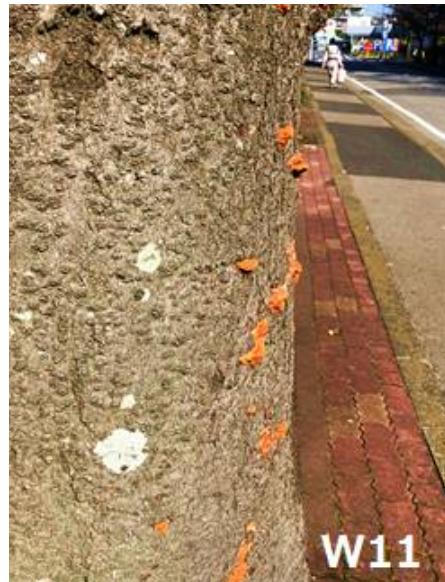
2003 年度～2007 年度にかけて、桜並木の樹木間の根圏整備（土壌改良）を実施しましたが、角材基礎で施工した箇所については、角材の経年劣化により歩道の一部が沈下して、樹木間の歩道空間が波打つなどの現象も起きており、根圏の再整備が必要

また、24 本のうち、明らかに生育不良と思われるもの、菌類やカビに浸食されたもの、幹の内部の空洞化が進んだものもあり、これらの木々に対する処置の検討も必要です。

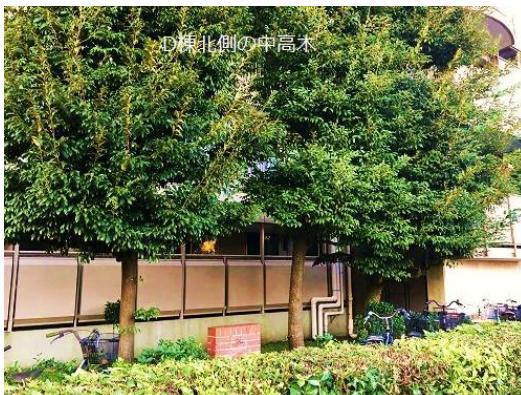
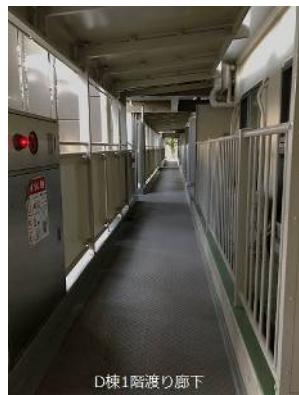
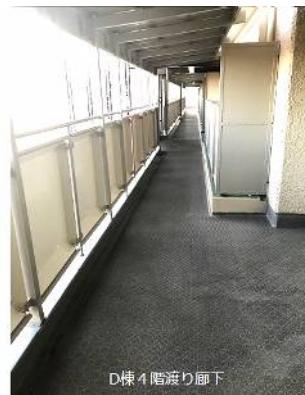
A,B,C 棟の住棟北側のカクレミノやシイノキ、マテバシイは、1 階居住者のプライバシー保護の役割を担っていますが、D 棟 1 階住戸の北側は、居住者通路となっているため、その外側に植えられた中高木は、プライバシー保護の役目はなく、居住者通路および 1 階住戸の北側居室の採光を悪くしています。1 階居住者通路はいつも薄暗いと感じるのはそのためです。また防犯上も好ましくありません。

現在は、数年ごとに、剪定により高さを 4m以下に抑える対応をしていますが、一昨年に強風により倒木した事例も発生しており、本委員会の中で、これら中高木は伐採して、あじさいなどの花木に植え替えることにより、採光を改善したらよいのでは、という提案があり、今後の検討事項と考えます。

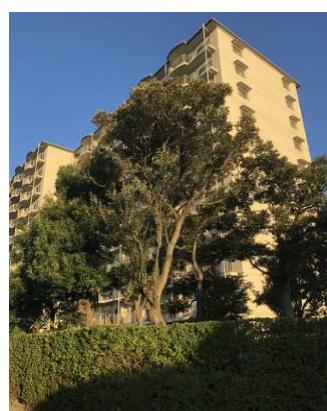
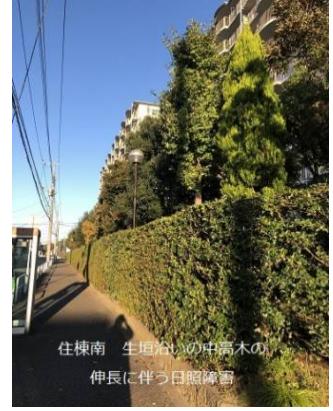
B 棟、C 棟南側の外周生垣の内側に植えられているイヌシデ、タイサンボク、シラカシなどの中高木が低層階の日照を妨げています。一部は近隣マンションからの目隠しの目的で植えられたものもありますが、今後の対応を検討する必要があります。

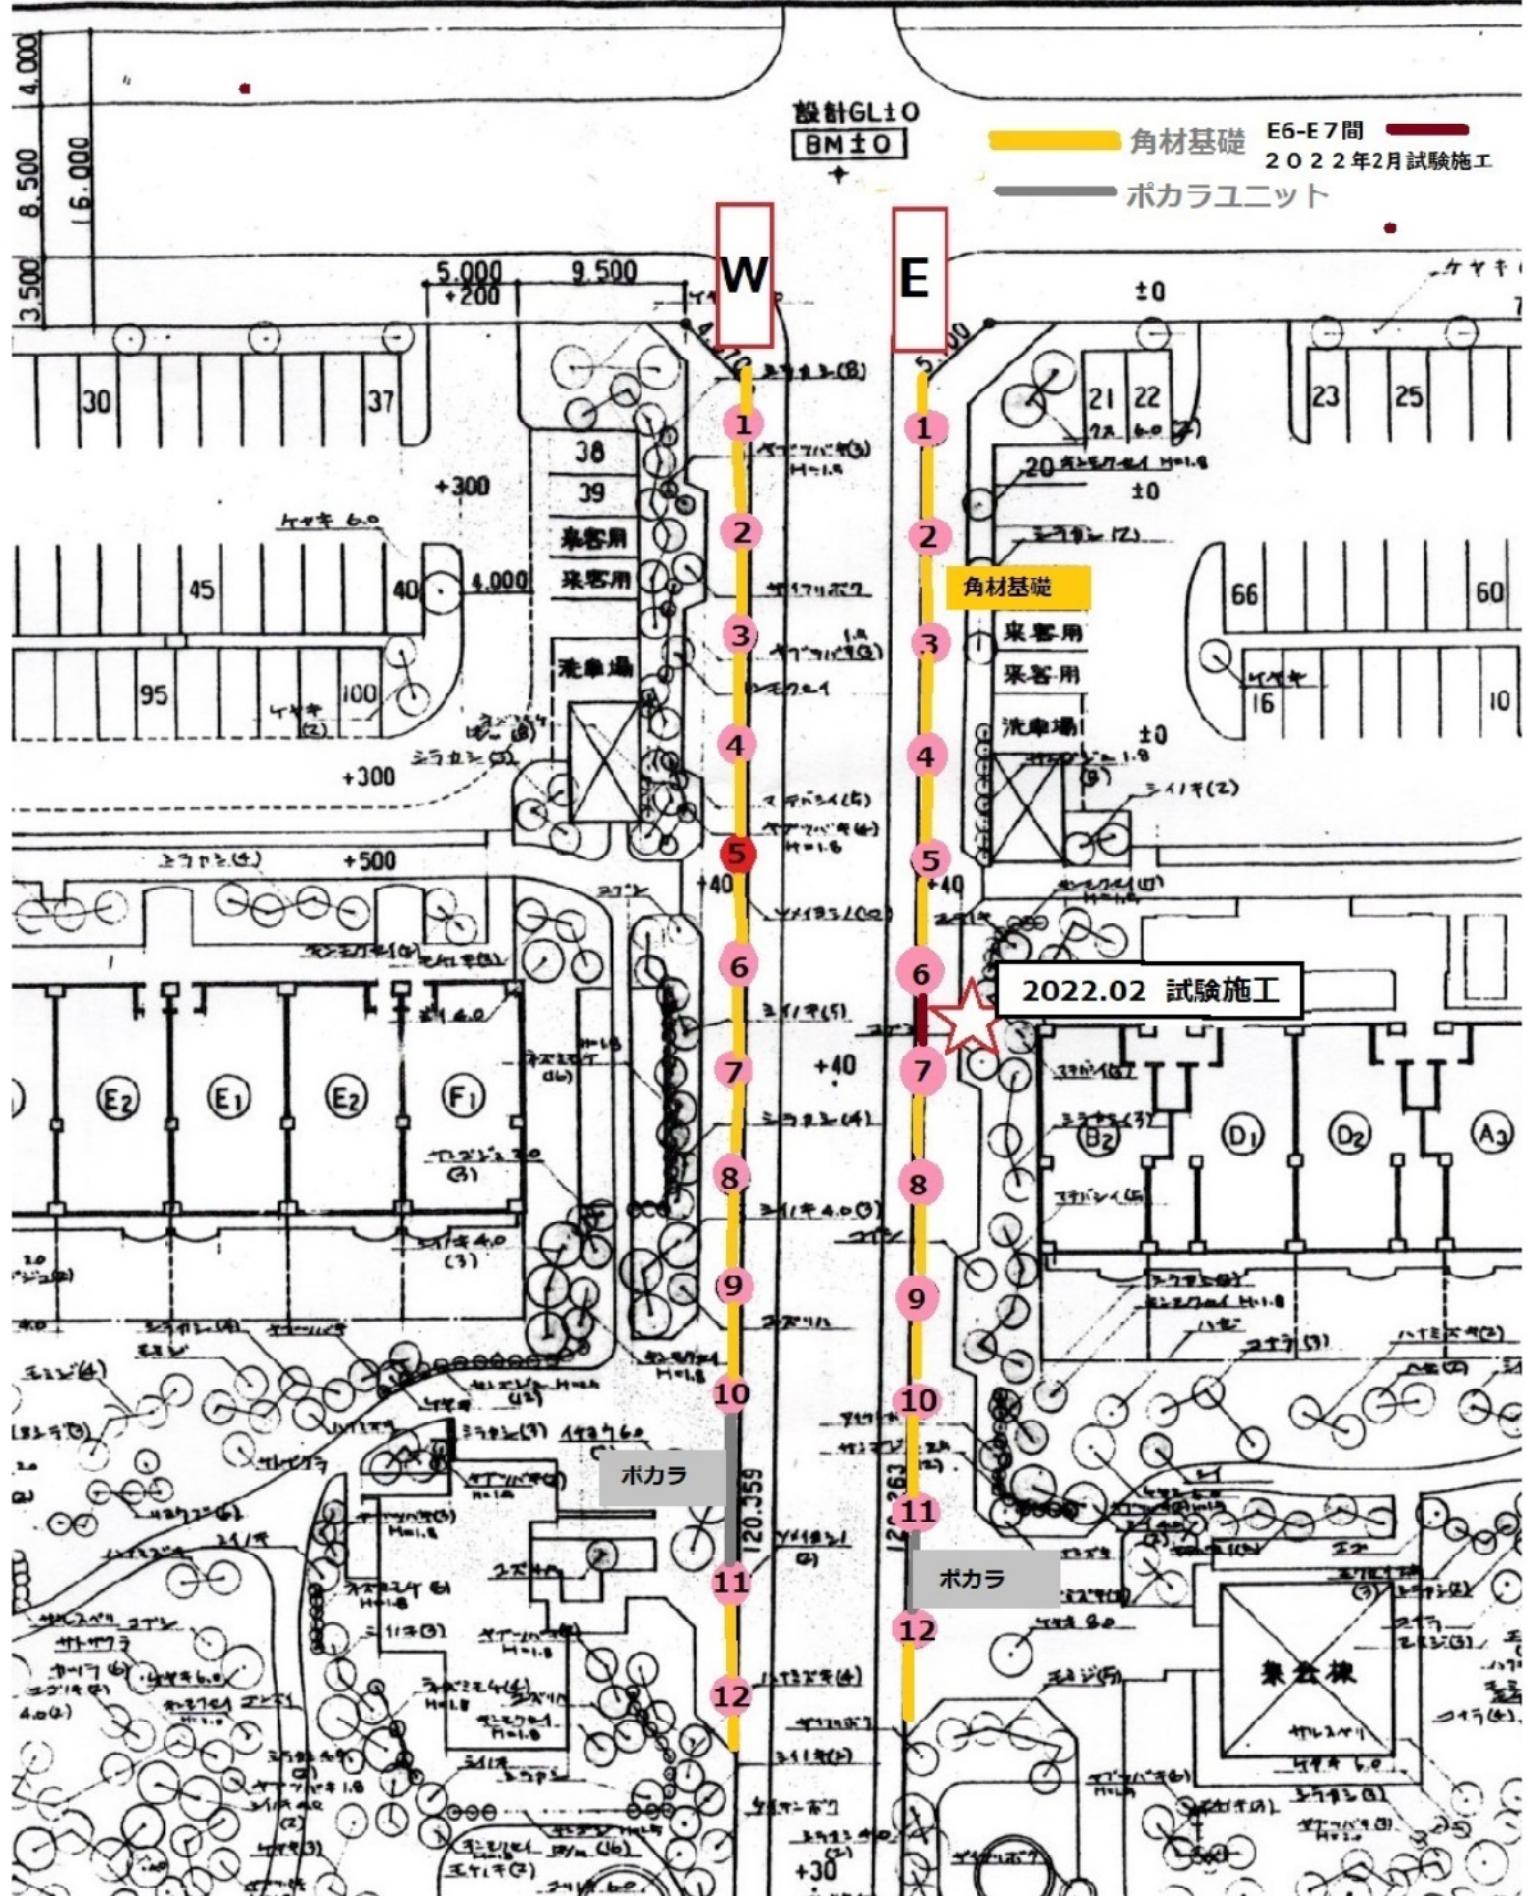
## サクラ 中通り

角材基礎 E6-E7間  
2022年2月試験施工

根圏整備にあたっては、古い角材を入れ替えるとともに、現在の 1.45m 四方の植樹枠を南北方向にそれぞれ 1m 伸ばし、1.45m × 3.45m に拡大することによって、

通気性を確保するとともに、根の生育域を確保する方法が考えられます。この件については、歩道沈下が進んでいる 1 か所について、2022 年年 2 月に試験的に地中の根張りの状況を調査したうえで現状復旧し、残り箇所についてさらに有効な根圈整備方法を検討することとします。補修が必要な箇所は、全体で根圈整備 24 か所、植樹枠補修 24 か所ありますが、2022 年 2 月に試験的に実施する箇所以外は、今後 5 年間に分散して、サクラの休眠期である冬期（2 月頃）に施工するものとします。
