# 式番街植栽 中長期整備計画

緑地から庭園へ

2021年12月  
植栽専門委員会

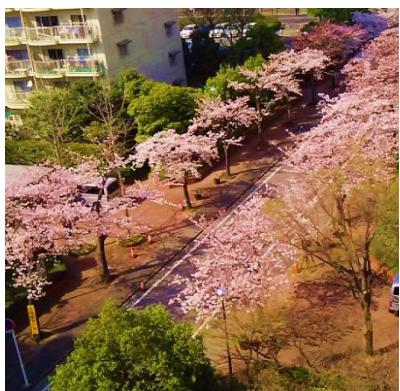
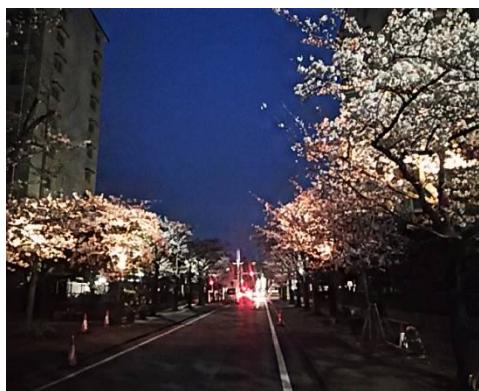
武番街の中通りの桜並木は、片側 12 本ずつの合計（23 本のソメイヨシノ、1 本はオオシマザクラ（W5））で構成されています。3 月下旬から 4 月上旬には、管理組合主催による観桜会が開催され、夜はライトアップもされて、私たち居住者の眼を楽しませてくれます。

一方、ソメイヨシノは浅根性という性質があり、地上部が成長するのに伴って、根も四方八方に拡がりながら太く成長して、アスファルトやインターロッキングブロックを持ち上げる“根上がり現象”を発生させるため、植樹枠の破壊やインターロッキングに段差が発生し、歩行者の安全な通行に問題が生じており、多くの住民から早急な対策が求められています。
